Carrière de calcaire de « Coumeilles des Barrencs »  
à Estagel (66)

Dossier de demande d'autorisation environnementale  
pour le renouvellement de l'autorisation d'exploiter  
la carrière au titre des ICPE  
**Complément A : Etude de Stabilité**

*Rapport 24C004*  
*Version 1 – Décembre 2025*  
*Complément A d'Avril 2026*

Diagnostic géotechnique - G5

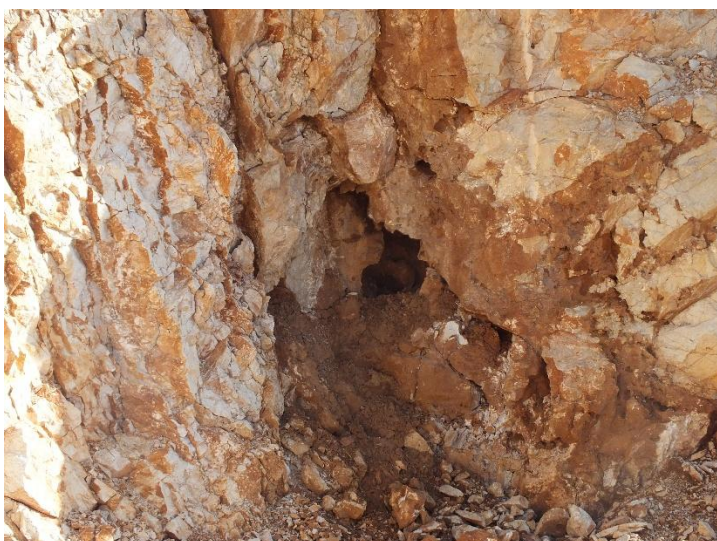
Figure 6: Cavité associée à l'érosion karstique du massif rocheux

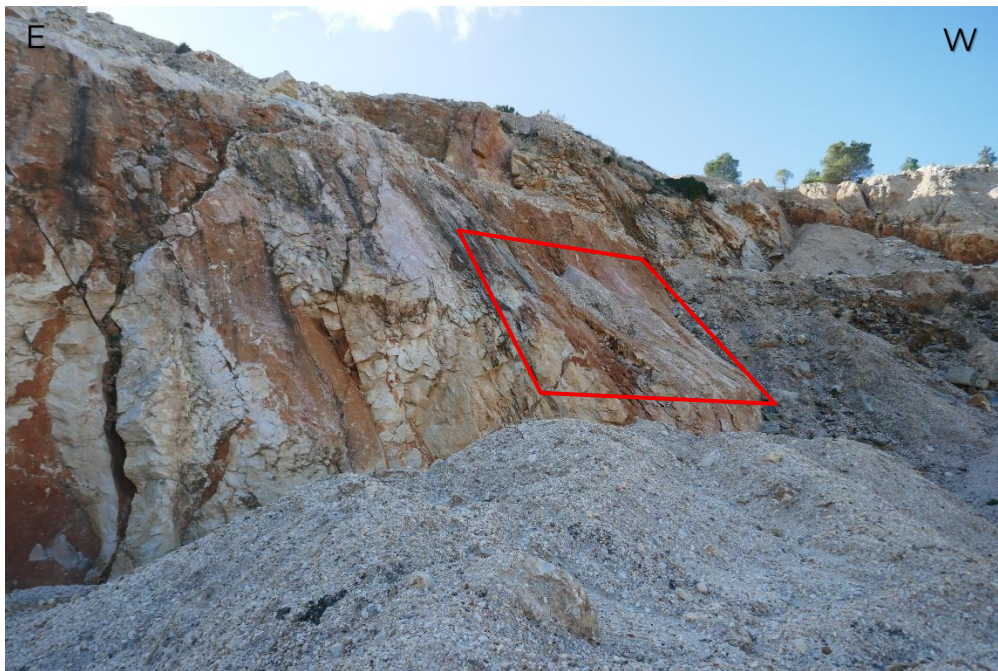
La famille F2 se compose de plusieurs plans de direction moyenne N095 et pendages variables entre 70 et 30°. L'amplitude de ces plans peut varier de métrique à pluri métrique et pour une fréquence décimétrique à pluri métrique. Ces plans peuvent être à l'origine d'instabilités en glissement plan et impliquer des volumes variables selon leur variations locales de fréquence et d'amplitude. La famille F2 est en particulier à l'origine d'un éboulement important de plusieurs dizaines de mètre cube sur le front 3 (cf. photo ci-dessous)

Figure 8: plan associé à F2 à l'origine de l'éboulement récent sur le front 3.

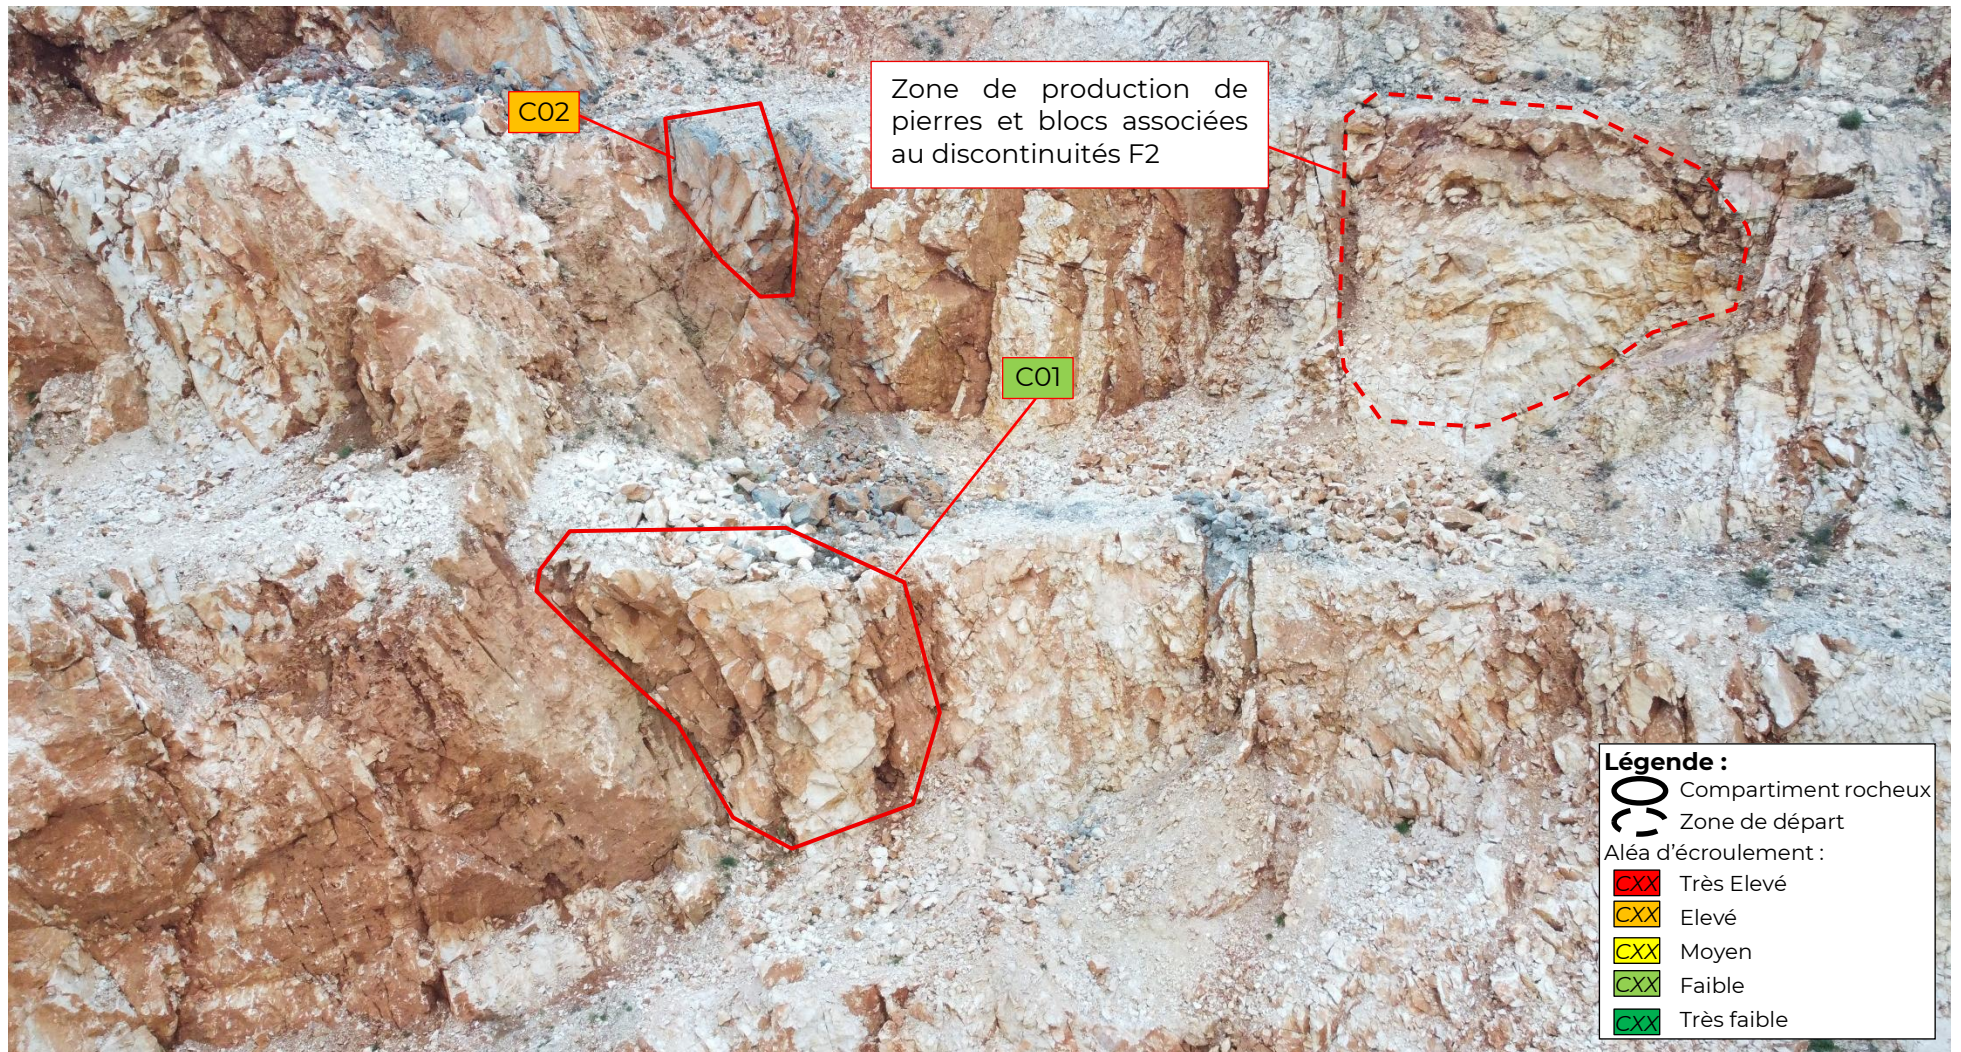
Figure 20: localisation sur photo aériennes des instabilités ponctuelles observée et niveau d'aléa d'éroulement associés, niveau 198 et 217 fronts Est.

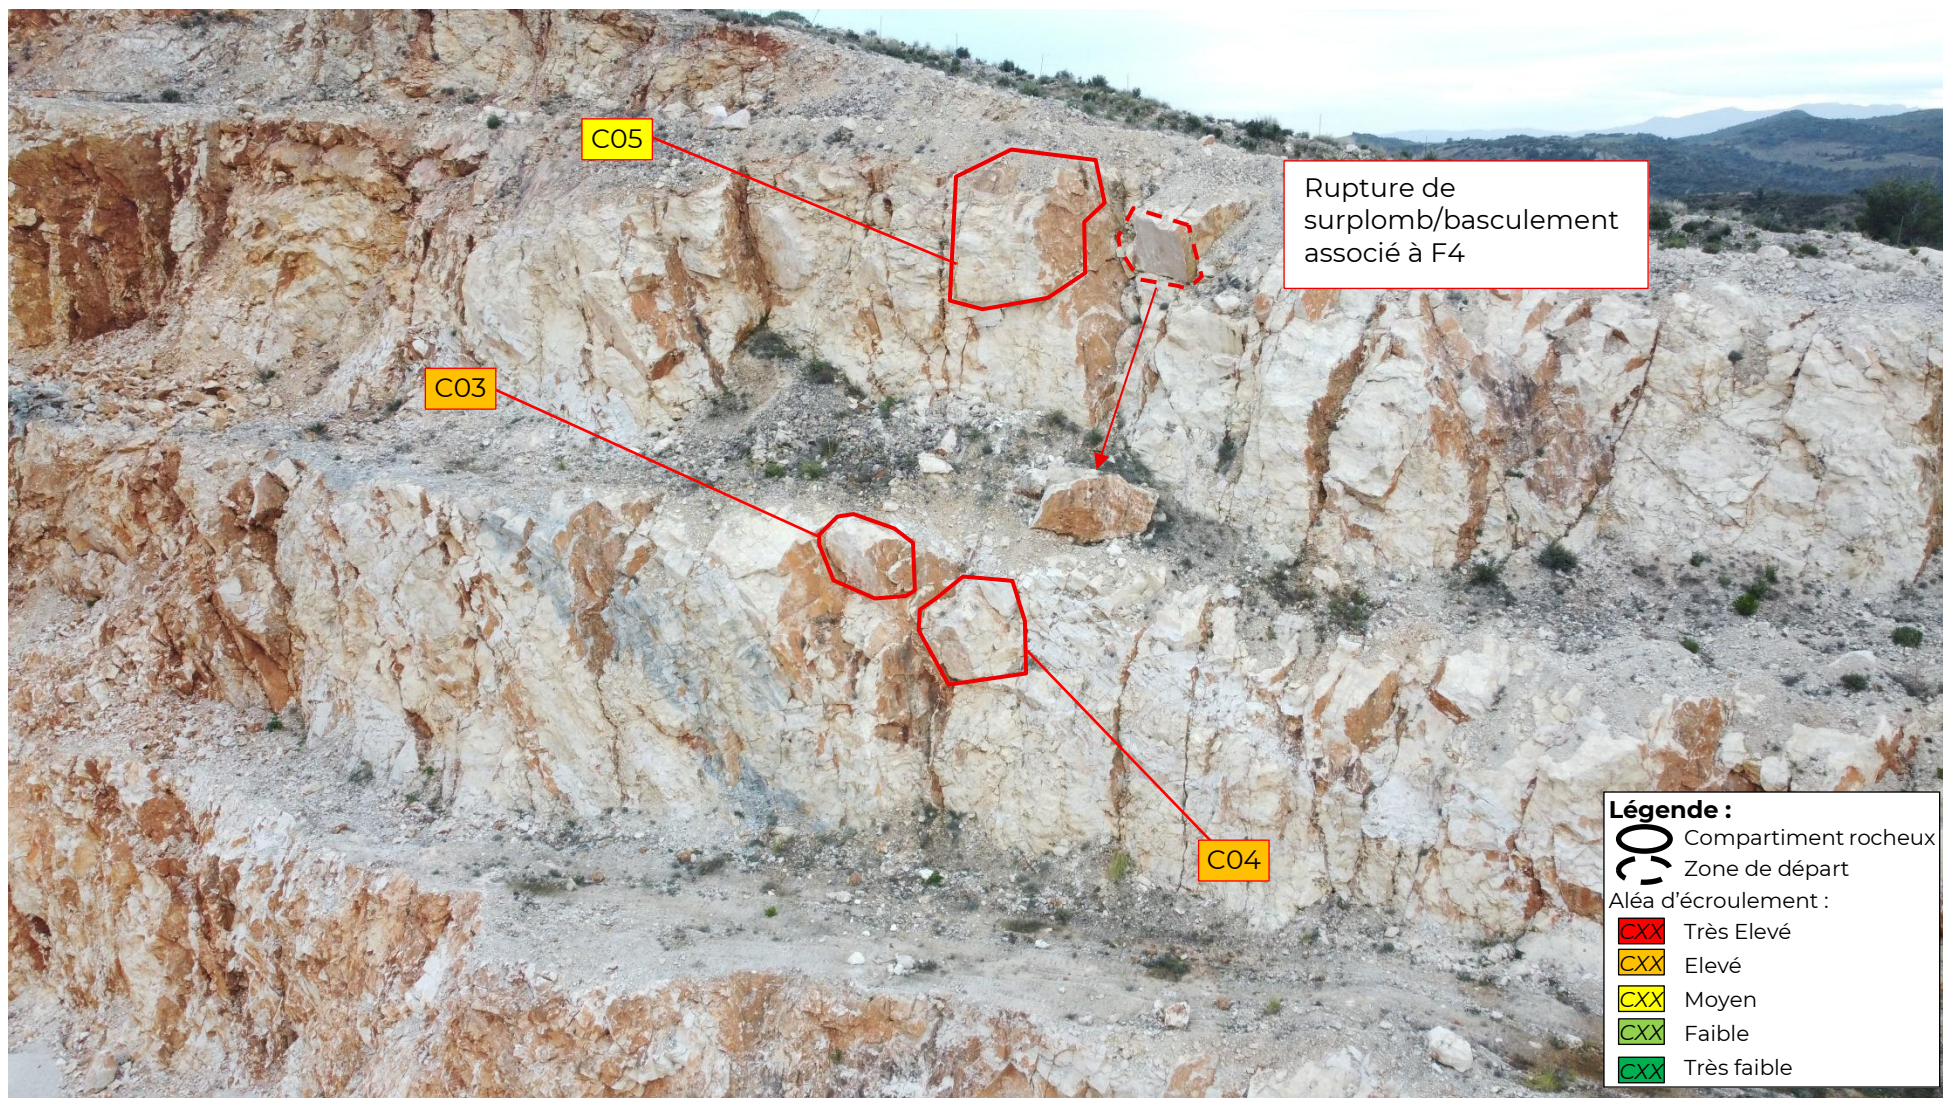
Figure 21 : localisation sur photo aériennes des instabilités ponctuelles observée et niveau d'aléa d'éroulement associés, niveau 198 et 217 fronts sud

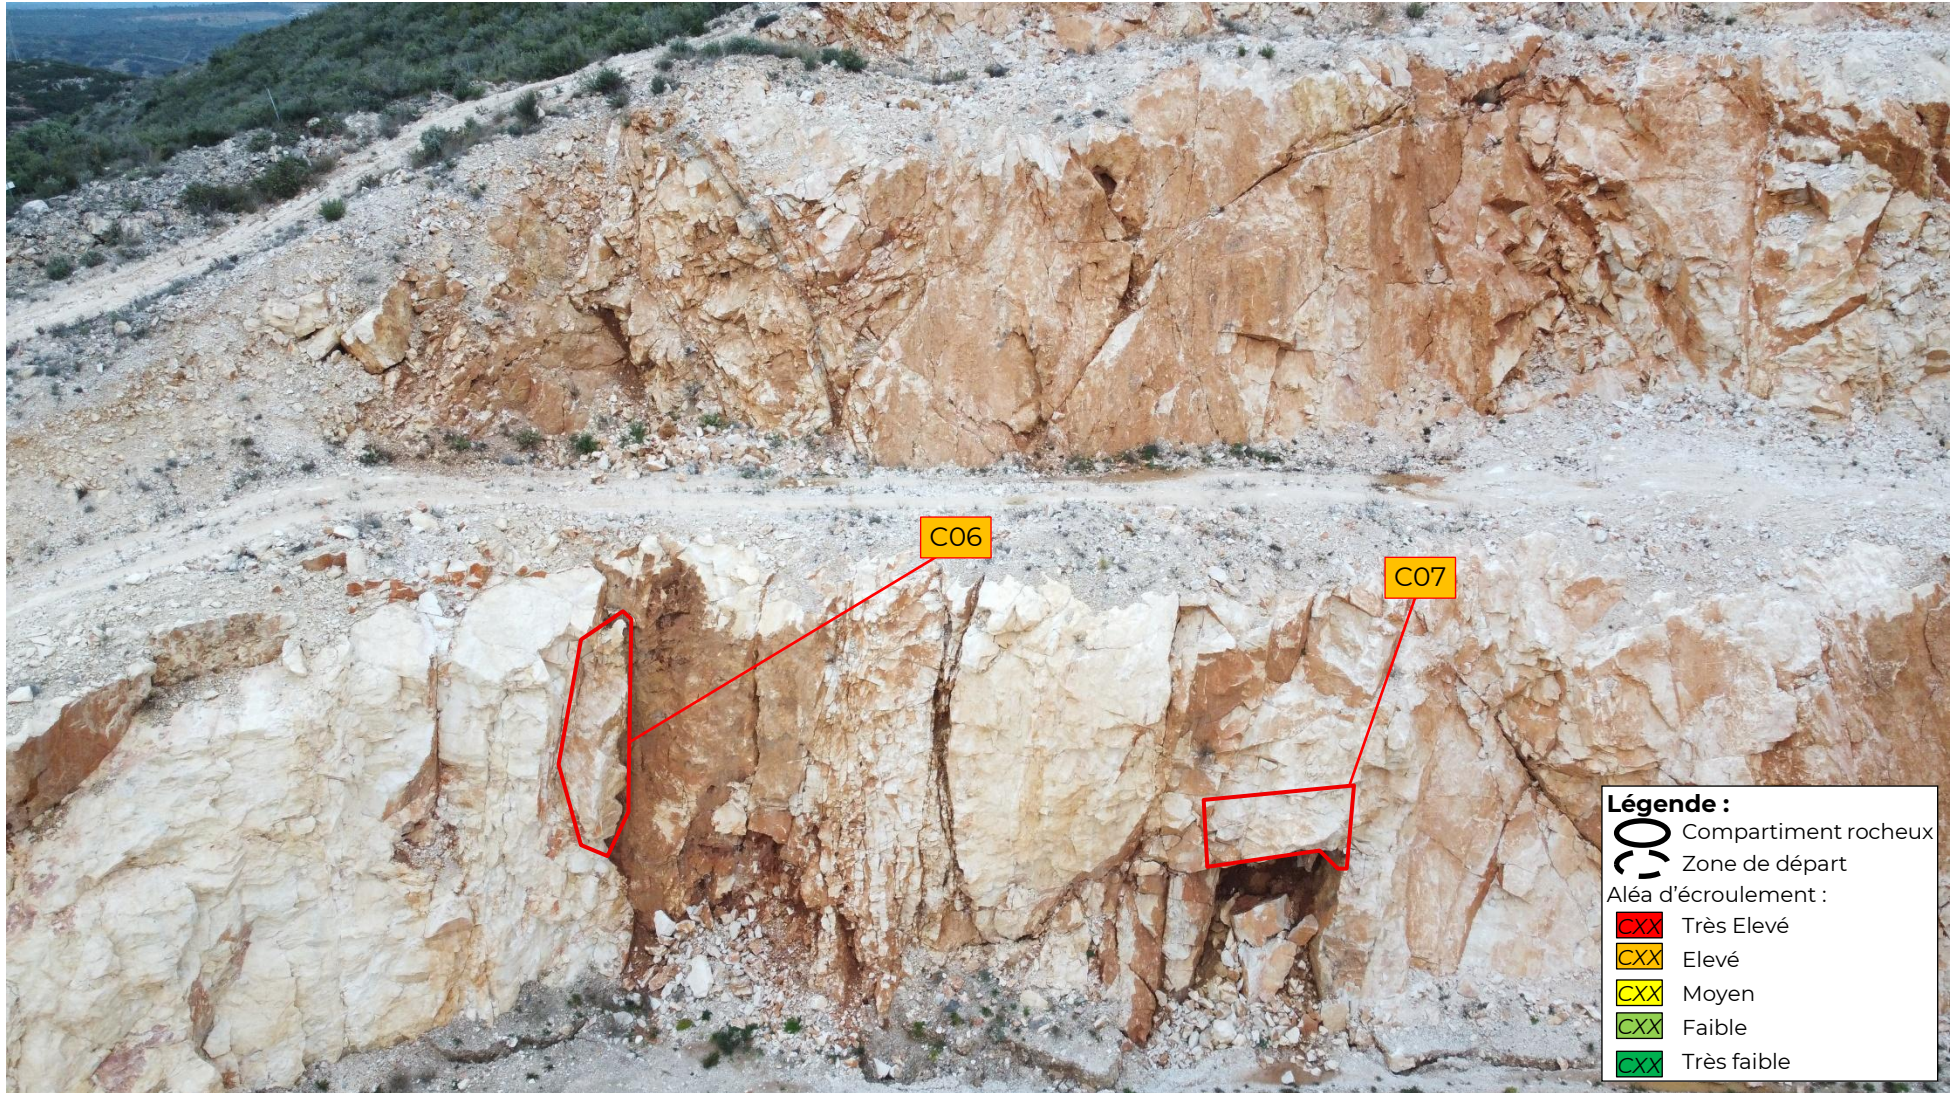
Figure 22 : localisation sur photo aériennes des instabilités ponctuelles observée et niveau d'aléa d'éroulement associés, niveau 198, front Est

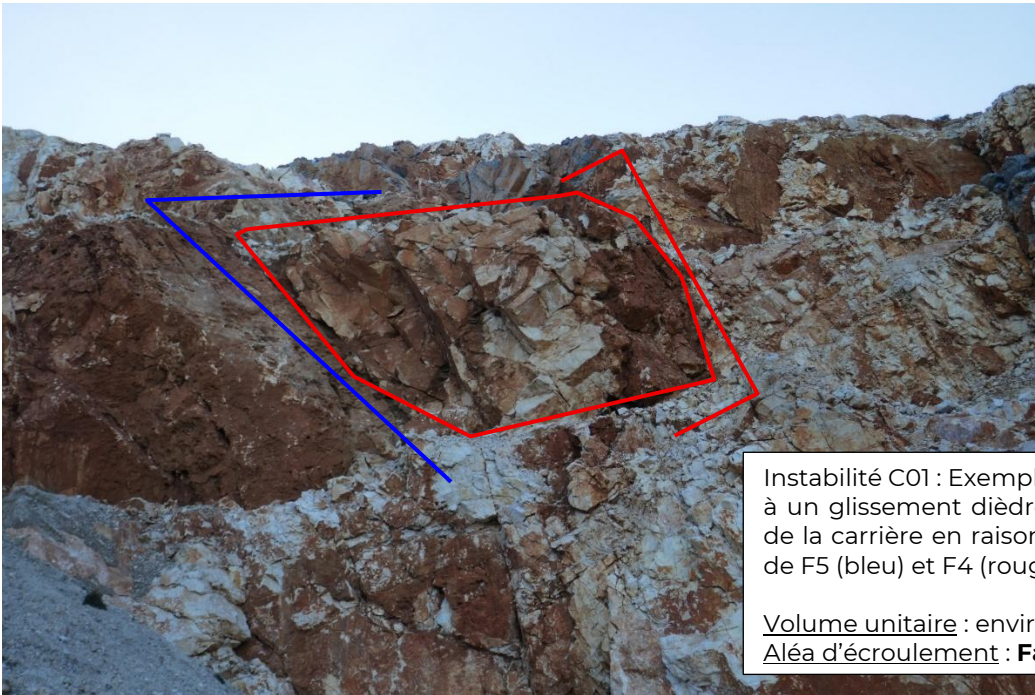
Instabilité C01 : Exemple d'instabilité liée à un glissement dièdre sur le front sud de la carrière en raison de l'intersection de F5 (bleu) et F4 (rouge)

Volume unitaire : environ 100 m<sup>3</sup>  
Aléa d'éroulement : **Faible**.

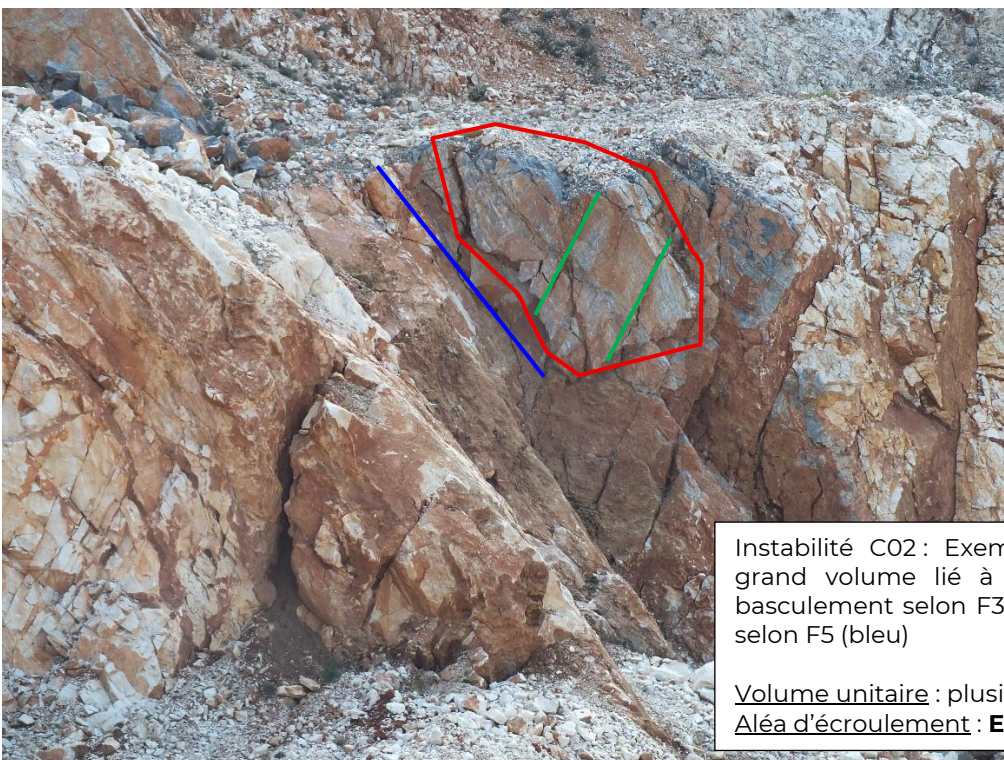
Instabilité C02 : Exemple d'instabilité de grand volume lié à un mécanisme de basculement selon F3 (vert) et glissement selon F5 (bleu)

Volume unitaire : plusieurs dizaines de m<sup>3</sup>.  
Aléa d'éroulement : **Elevé**

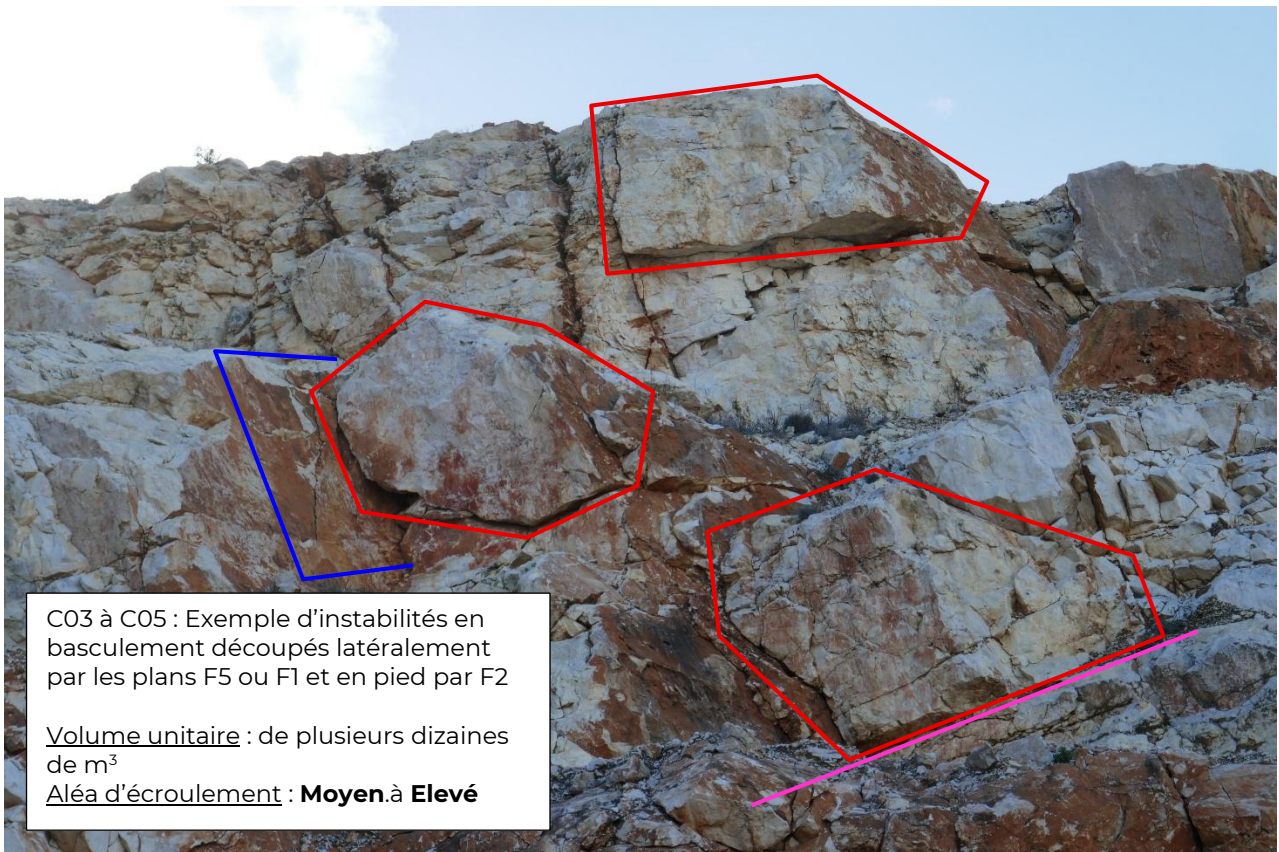
C03 à C05 : Exemple d'instabilités en basculement découpés latéralement par les plans F5 ou F1 et en pied par F2

Aléa d'éroulement : **Moyen à Elevé**

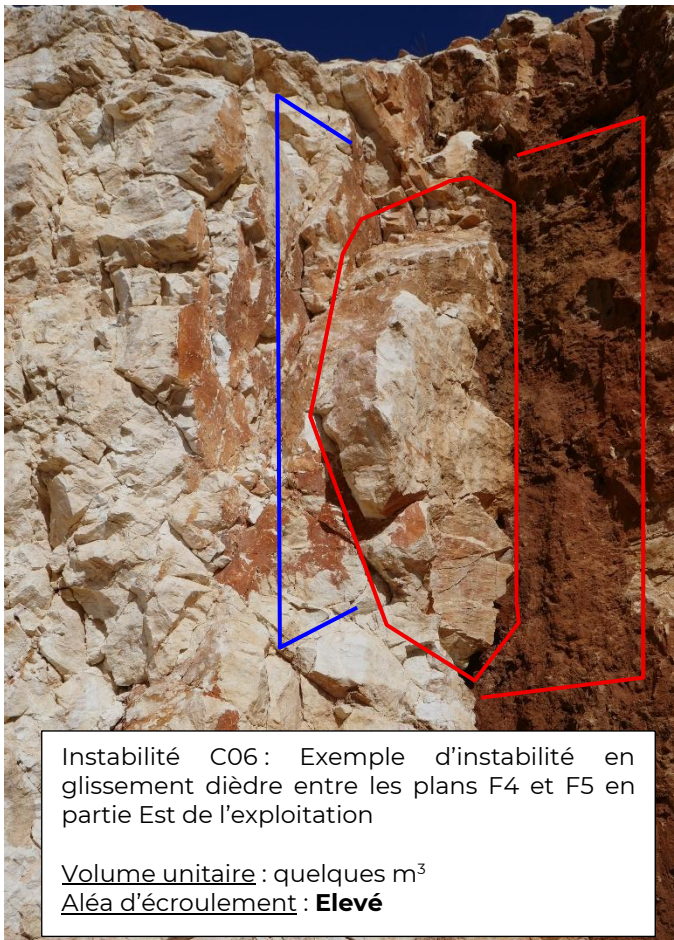
Instabilité C06 : Exemple d'instabilité en glissement dièdre entre les plans F4 et F5 en partie Est de l'exploitation

Aléa d'éroulement : **Elevé**

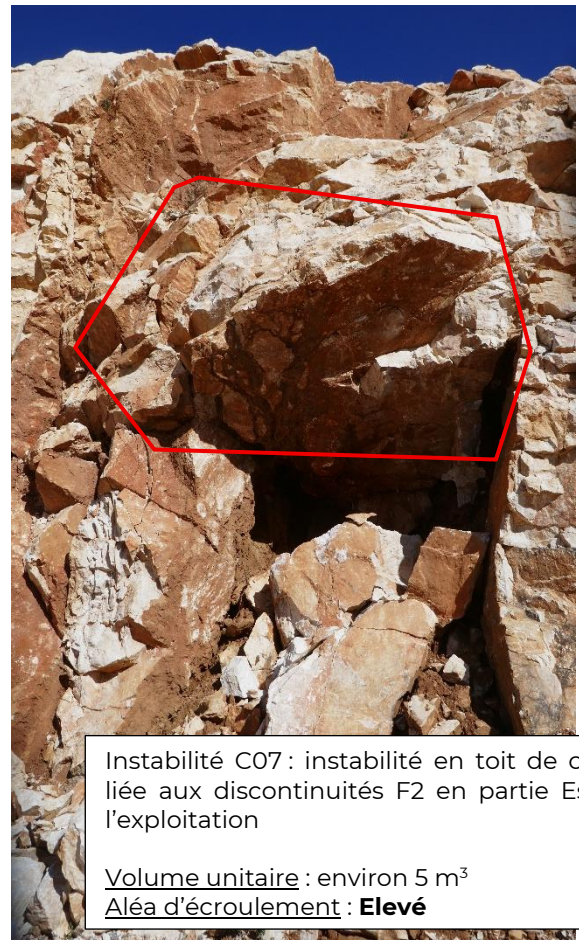
Instabilité C07 : instabilité en toit de cavité liée aux discontinuités F2 en partie Est de l'exploitation

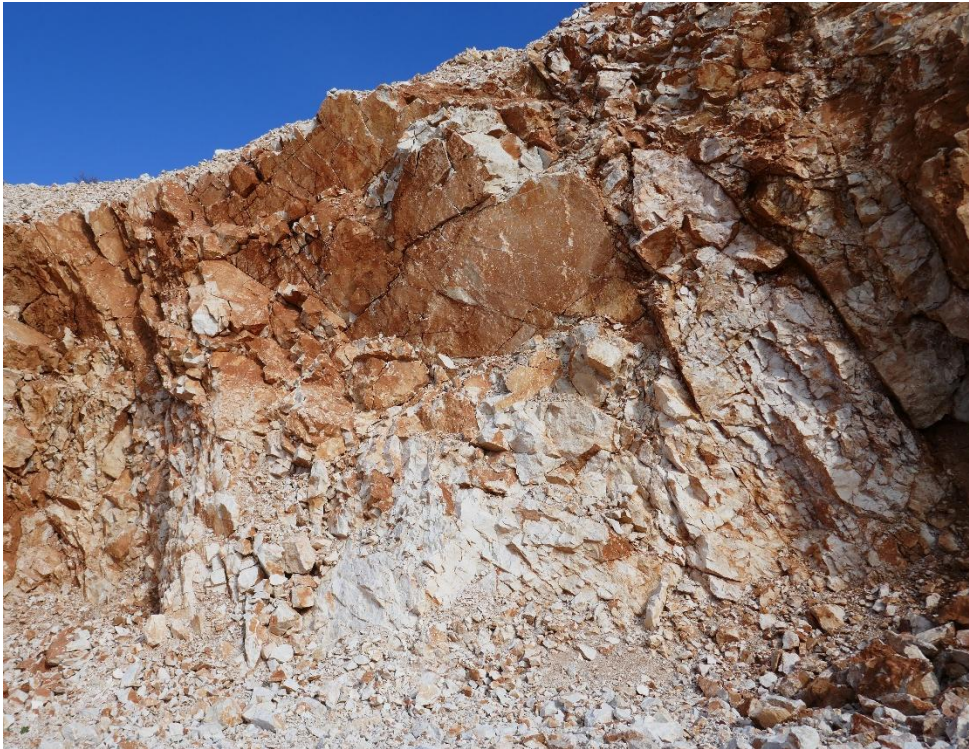
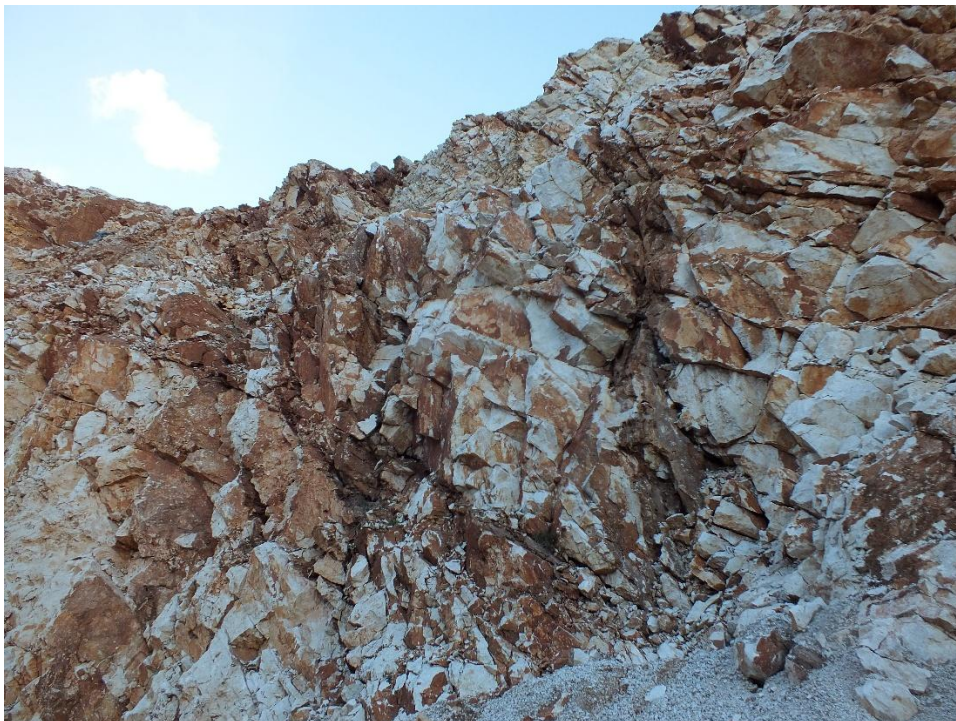
A l'échelle de l'exploitation, la fracturation du massif rocheux est assez importante. Les interactions entre ces différentes fractures sont à l'origine d'un aléa diffus considéré comme **Très élevé** à l'échelle de la carrière concernant l'écroulement de pierres et de petits blocs ( $V < 0.2 \text{ m}^3$ ). Des exemples de zones de production représentatives sont présentées ci-dessous.

*Figure 24 : exemples de zones de productions de pierres et petits blocs*

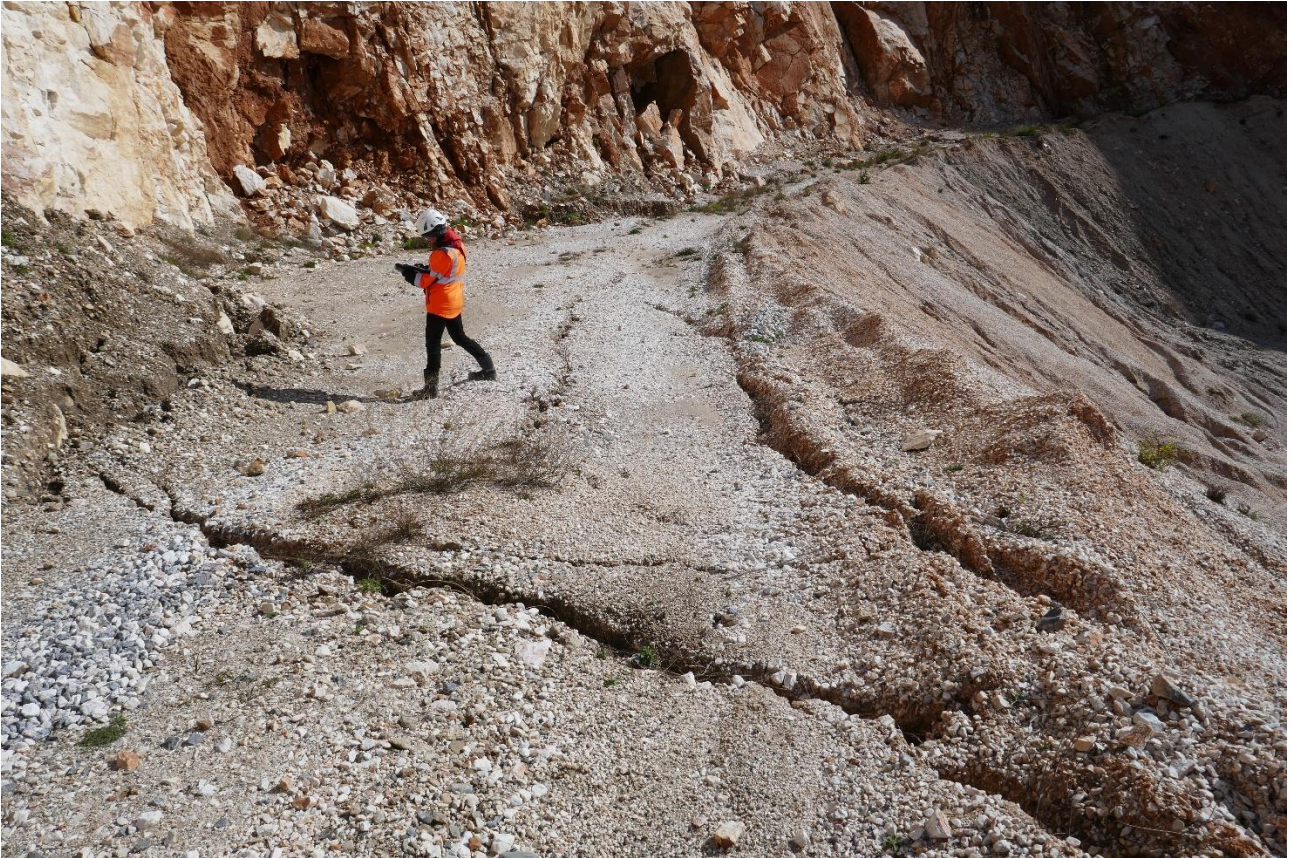
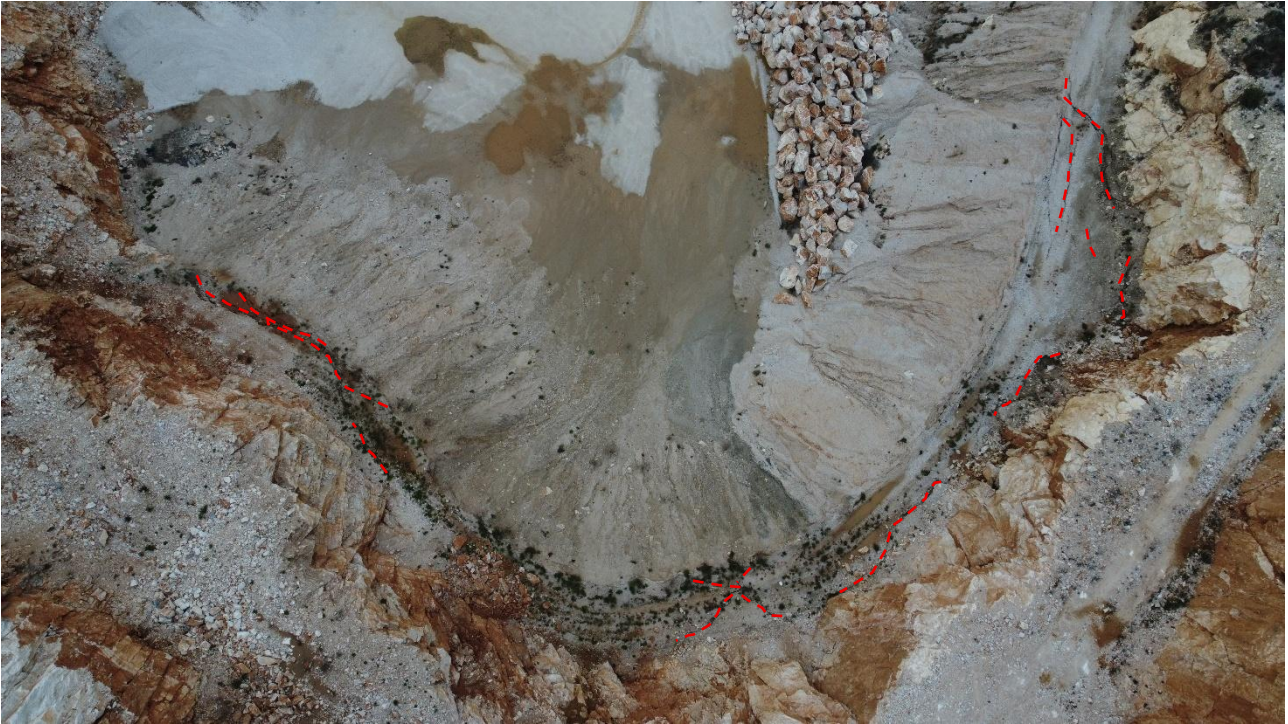
- Le remblai a été réalisé en remplacement de la dernière banquette qui n'a pas été conservée lors de l'exploitation, entraînant la formation d'un front de deux fois la hauteur prévue (27m). Un front de 27m ne rentre pas dans le schéma prévu de l'exploitation et n'a donc pas été considéré dans cette étude.
- La méthode de réalisation de ce remblai et les matériaux utilisés ne sont pas connus à ce stade.
- Une zone d'affaissement avec fissuration des matériaux pouvant atteindre un décalage d'environ 0.5 m est présente en tête de talus. Les désordres observés sur ce remblai sont présentés sur les photos ci-dessous.

Figure 26 : illustration et localisation des désordres observés au niveau du talus en extrémité Est de l'exploitation
