Carrière de calcaire de « Coumeilles des Barrencs »  
à Estagel (66)

Dossier de demande d'autorisation environnementale  
pour le renouvellement de l'autorisation d'exploiter  
la carrière au titre des ICPE  
**Complément A : Etude de Stabilité**

*Rapport 24C004*  
*Version 1 – Décembre 2025*  
*Complément A d'Avril 2026*

Diagnostic géotechnique - G5

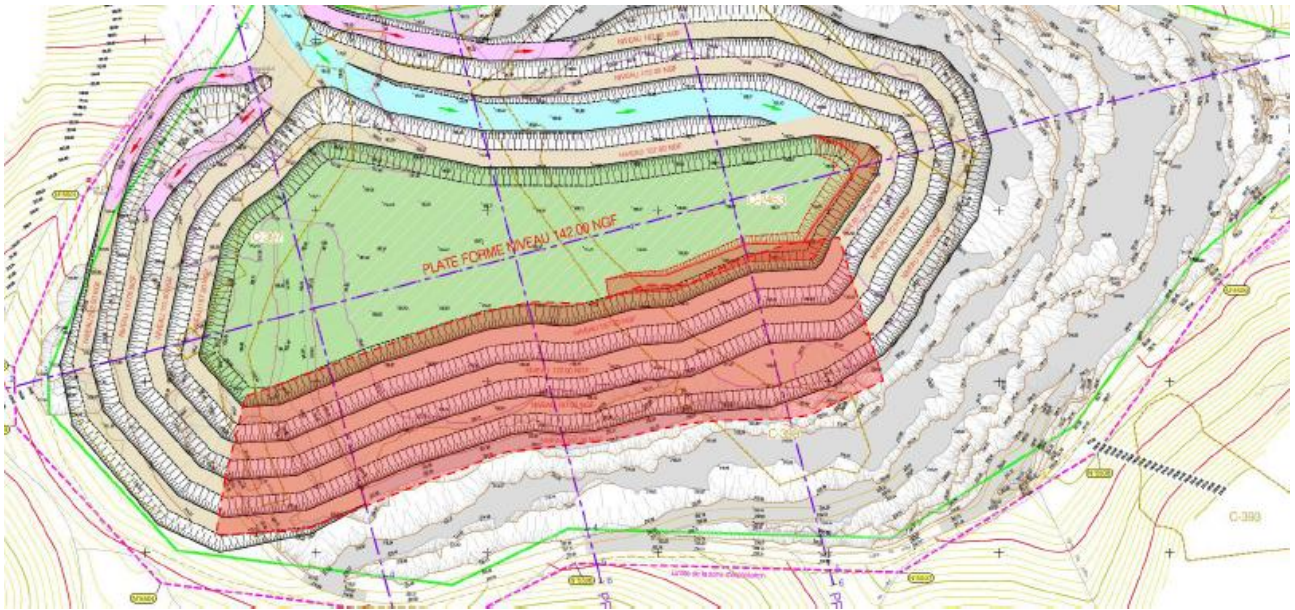
☞ Carte : Secteur concerné par la première préconisation (GEOLITHE)

Cet aménagement de l'organisation de l'exploitation ne concerne que les nouveaux fronts créés au Sud (cf. carte page suivante). Il consiste à ramener temporairement et localement sous 45°, au lieu de 55°, la pente intégratrice de l'exploitation des niveaux en cours (cf. figure page suivante).

Pour un niveau N en cours d'exploitation, le long du front Sud, la largeur de la banquette du niveau N+1 est maintenue à 10 m le temps de l'exploitation du niveau N. Lorsque celui-ci est terminé et que le niveau N-1 est amorcé (sauf atteinte du dernier carreau), une banquette de 10 m est de nouveau maintenue entre le niveau N et le niveau N-1. La banquette résiduelle du niveau N+1 peut alors être ramenée à un minimum de 5 m (sauf avis géotechnique contraire).

Cette méthode d'exploitation particulière des fronts Sud sera traduite en une consigne opérationnelle de sécurité.

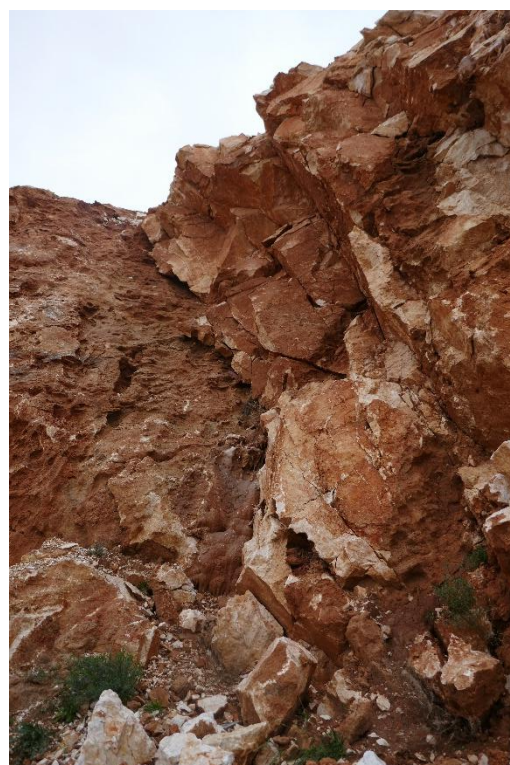
Plan de fracture associé à des concrétions calcaire liées aux circulations de fluides

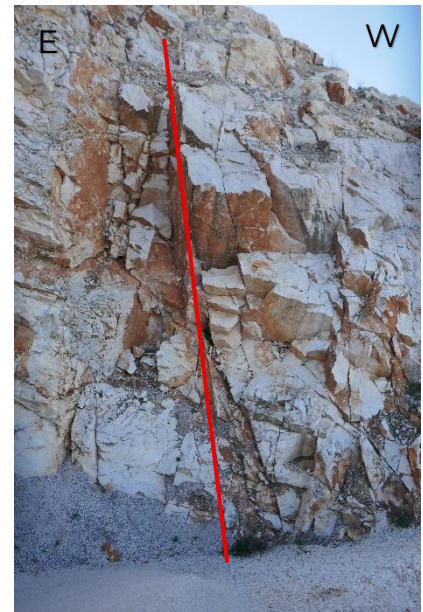
Cette famille a été relevée principalement sur le front Sud de la carrière ( front 3). Elle se caractérise par une direction moyenne N019 et un pendage vers l'ouest ou le nord-ouest.

Figure 7 : exemple des discontinuités de type F1 sur le front 3

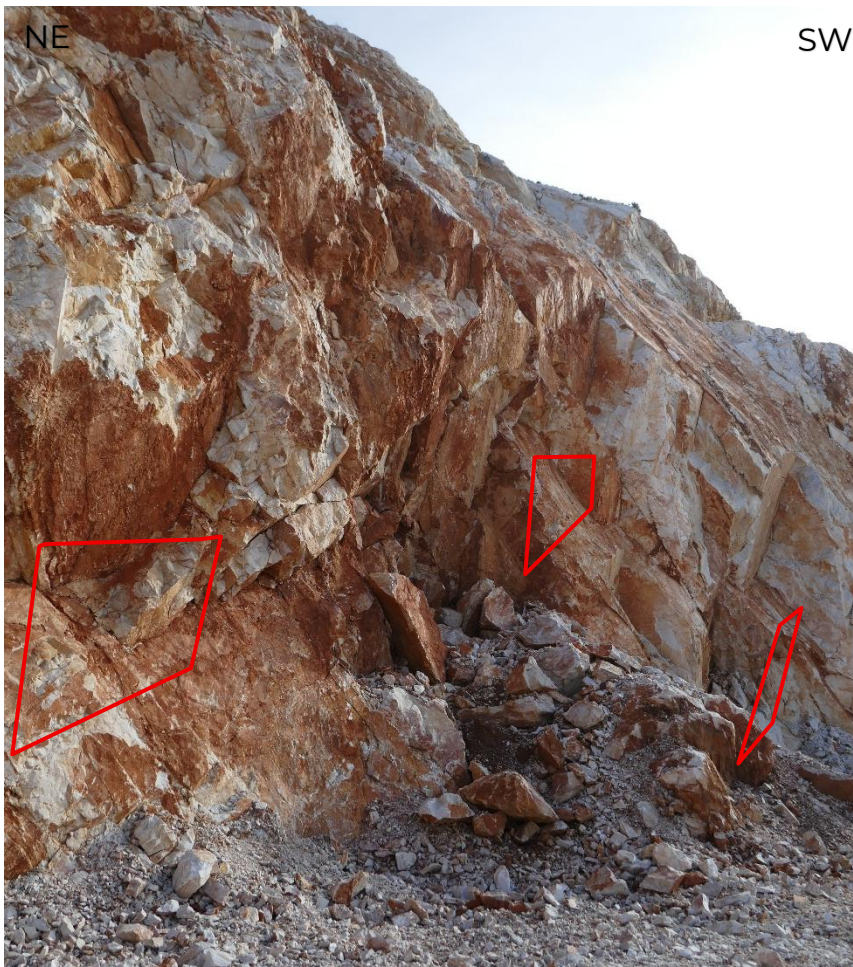
Les discontinuités F3 ont une orientation N020 et un pendage moyen de 67° vers l'est. Ces plans sont bien observables à la frontière entre les fronts sud et est de la carrière où ils forment des plans surplombants et plus ponctuellement sur les fronts est.

Figure 9: famille de plans F3 selon l'orientation de front n°3

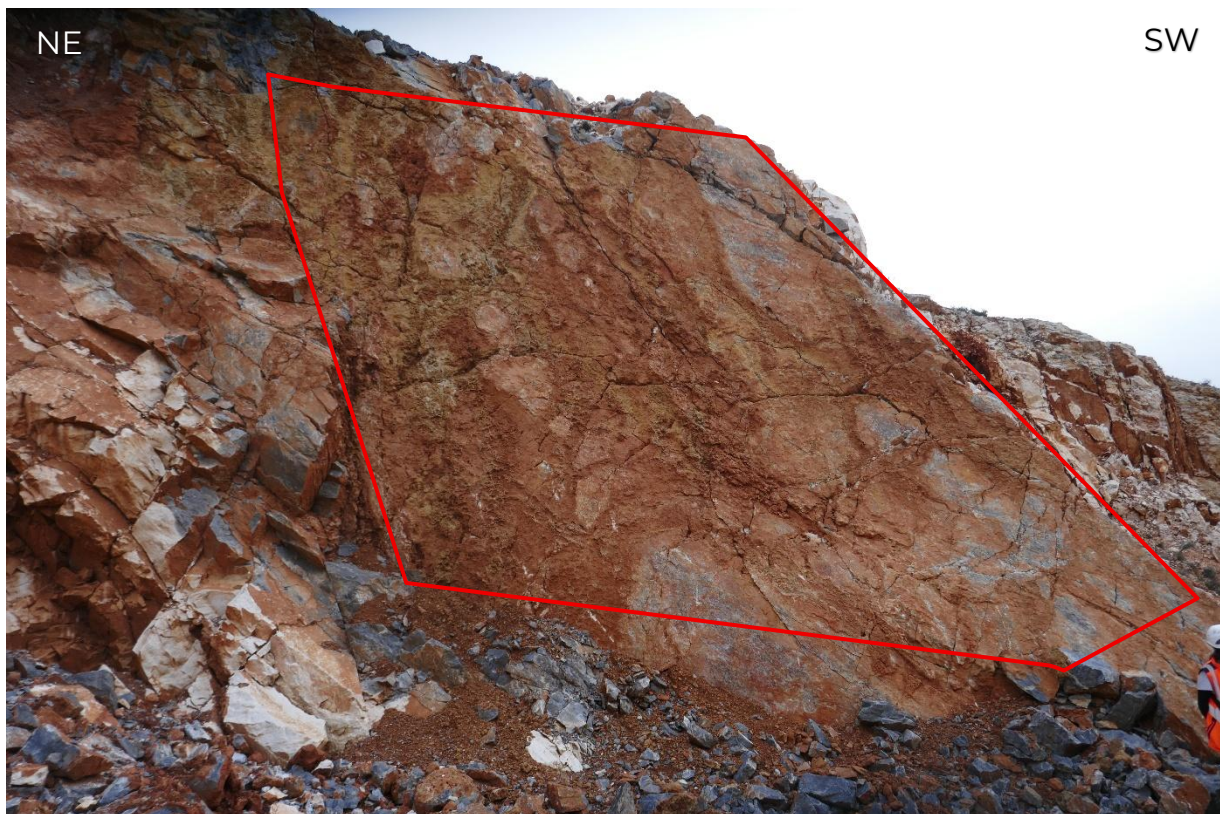
La famille F4 regroupe des plans de direction générale E-W (N086) et à pendage 70° vers le Sud sur les fronts Sud et Est de l'exploitation. Nous avons également associé à cette famille un plan N090 80N, d'amplitude pluridécamétrique, de direction similaire mais qui présente un pendage à vergence opposée par rapport aux autres plans associés à cette famille.

Ce plan a été observé au niveau des niveaux des calcaires sombres (dolomies probables) que l'on retrouve également dans les niveaux inférieurs du jurassique d'après la carte géologique de Rivesaltes.

Figure 10: plan de discontinuité associé à F4 et à pendage vers le Nord.

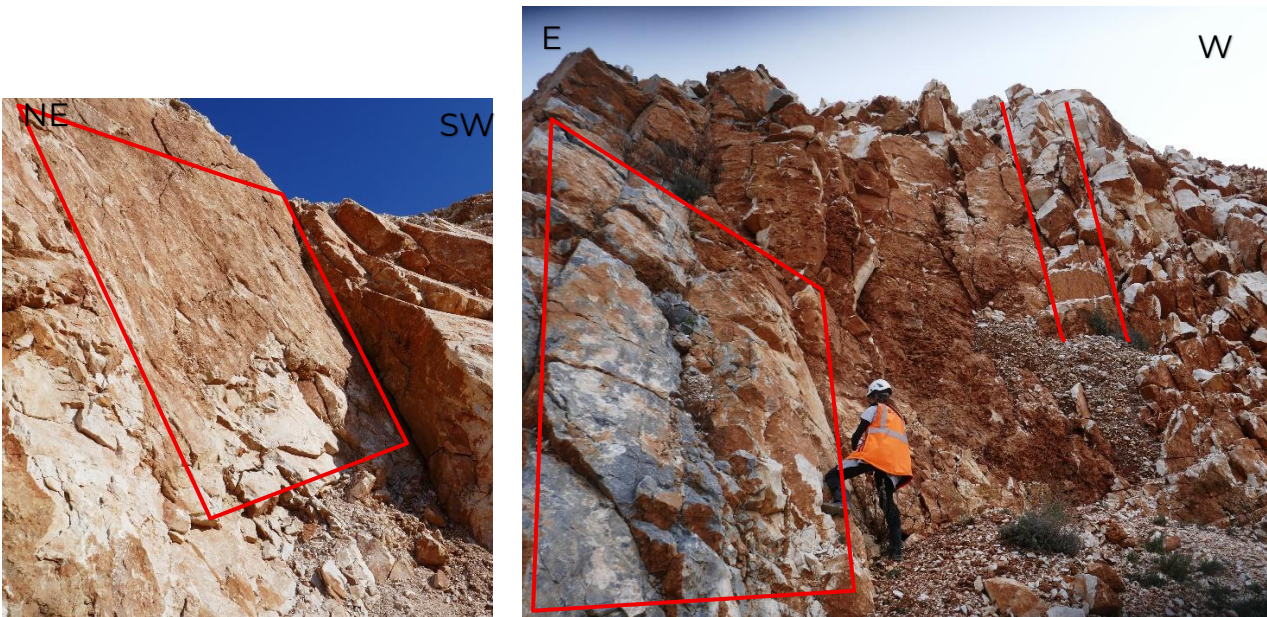
Les discontinuités F5 sont orientées N145 avec un pendage moyen de 60° de vers le SW. Selon l'orientation, du front d'exploitation, elles forment des plans de glissement potentiels à l'échelle du gradin, par exemple dans la partie Est de l'exploitation, ou bien elles découpent le massif en instabilité de petits volumes lorsque qu'elles présentent une fréquence plus importante.

Figure 11 :famille de discontinuités F5 au sur les fronts est (à gauche) de l'exploitation et sur les fronts sud (à droite)

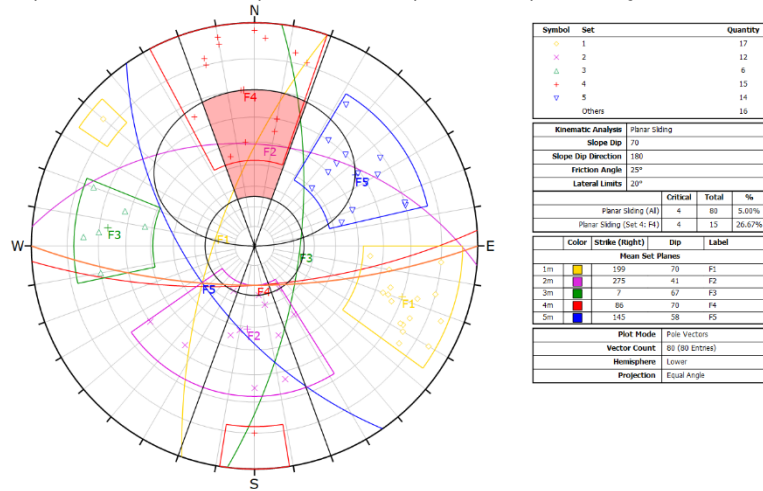
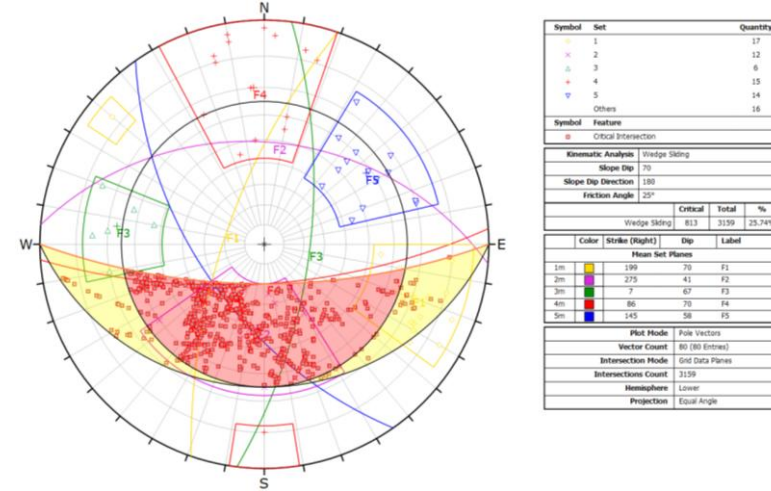
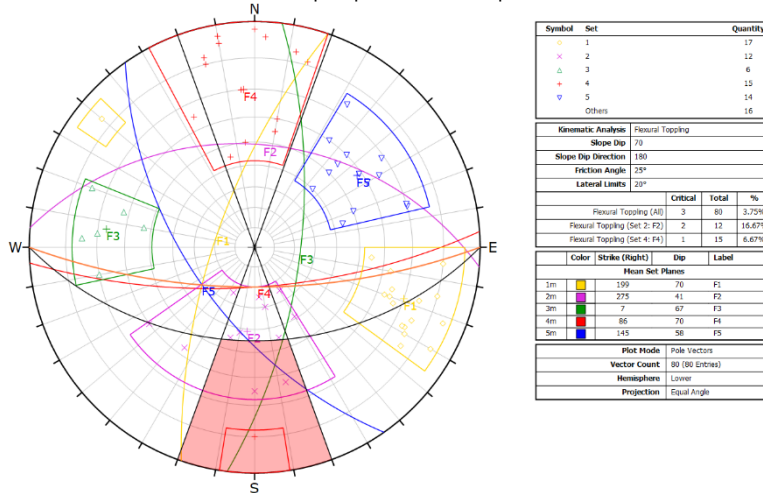
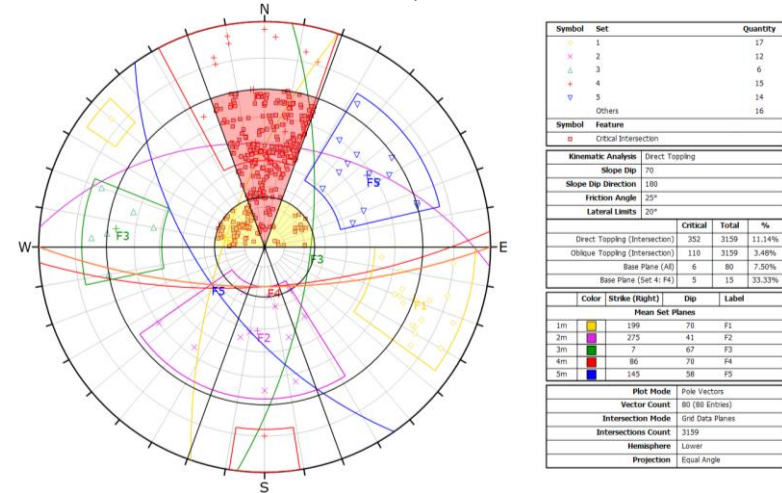
Figure 14 : Résultats de l'analyse cinématique sous le logiciel DIPS de l'orientation de front n°1 (azimut du vecteur pendage N180°, pendage 70°)

Glissement plan selon F4, Volumes impliqués peu importants car la pente du front est proche de la pente du plan moyen de F4.

Glissement dièdre selon F3 n F5.principalement.

Basculement plan selon les plans F4 à pendage sud (pluri décamétrique) uniquement observé à proximité des calcaires sombres une faible proportion des plans F2

Basculement dièdre lié au redécoupage latéral des plans F2 impliqués dans le basculement plan.

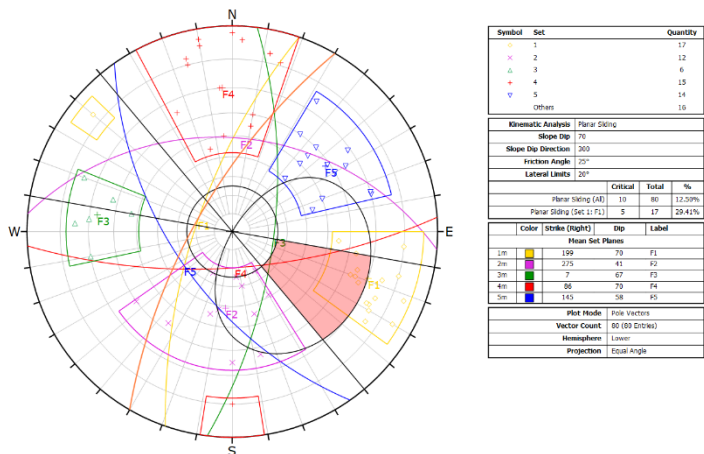
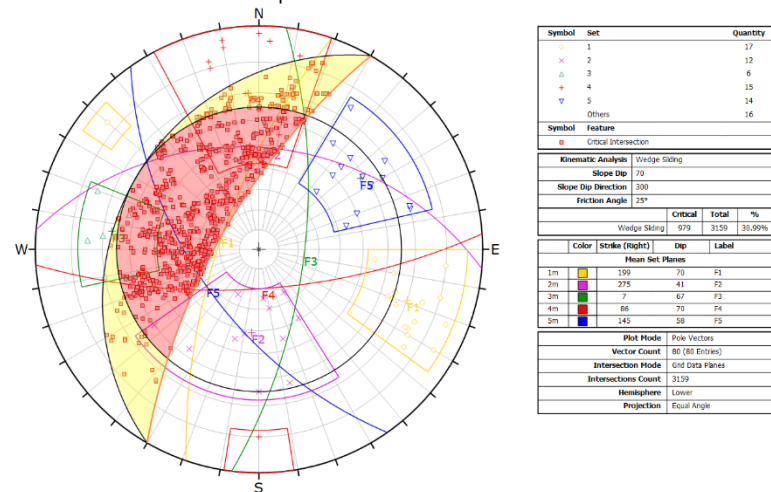
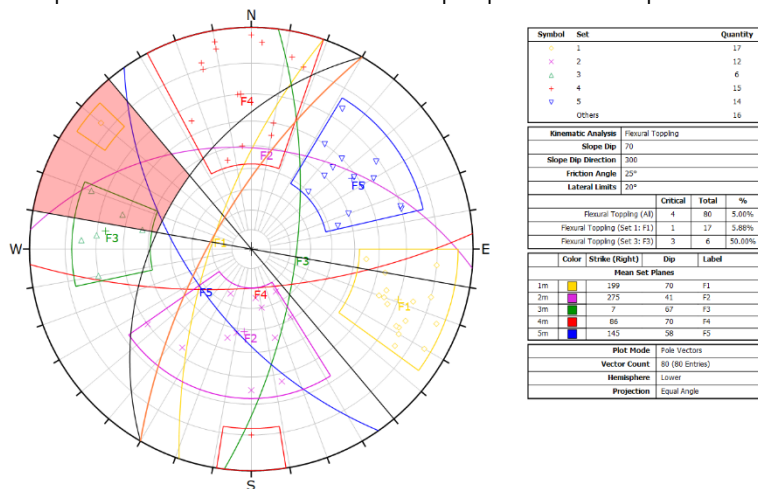
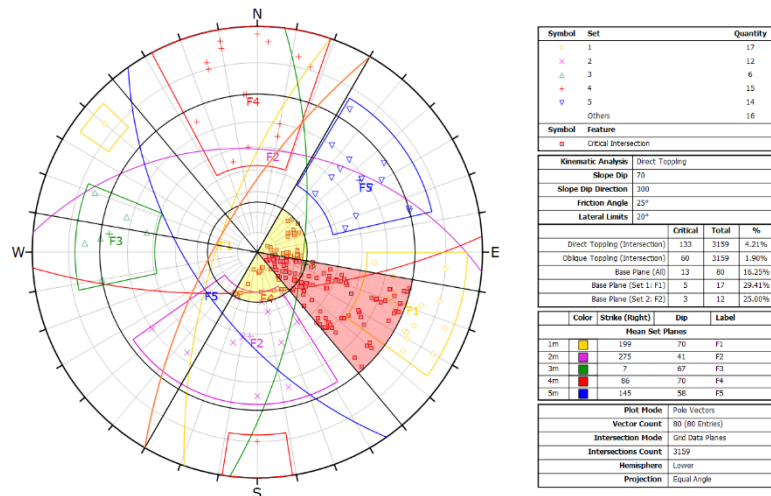
Figure 15 : Résultats de l'analyse cinématique sous le logiciel DIPS de l'orientation de front n°2 (azimut du vecteur pendage N300°, pendage 70°)

Glissement plan peu probable selon les plans F1 avec un pendage moins important

Glissements dièdre possibles selon les intersections F5 n F2

Basculement plan selon F1 à pendage E observé en partie ouest de l'exploitation et selon une faible proportion des plans F3.

Basculement dièdre selon les intersections des plans F3 et F4 principalement. La pente de l'intersection est proche de celle du front, les volumes attendus sont donc limités

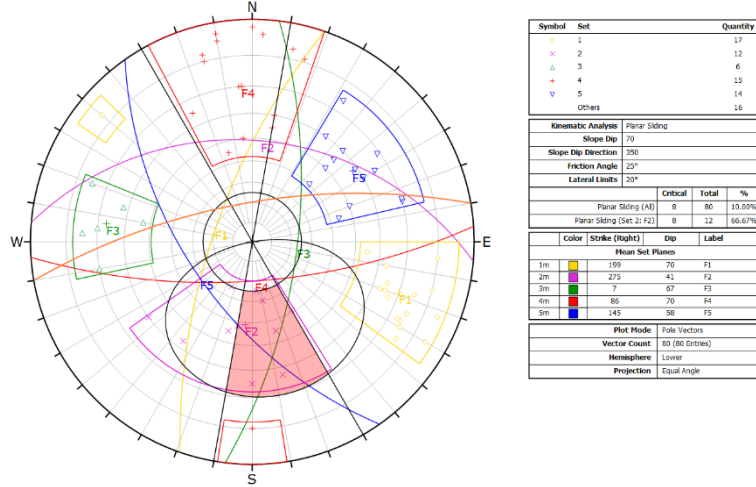
Glissement plans possibles selon les plans F2

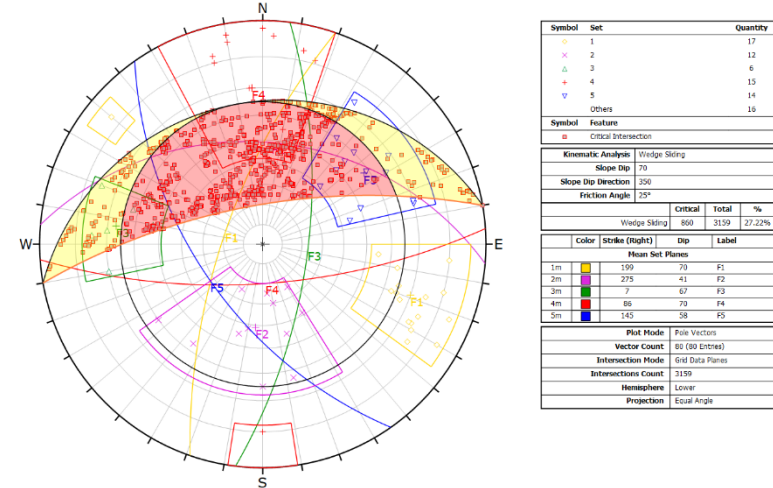
Glissements dièdre possibles principalement selon les intersections F1 n F3 avec une pente de droite d'intersection très faible et donc peu propice aux mécanismes de glissement dièdre

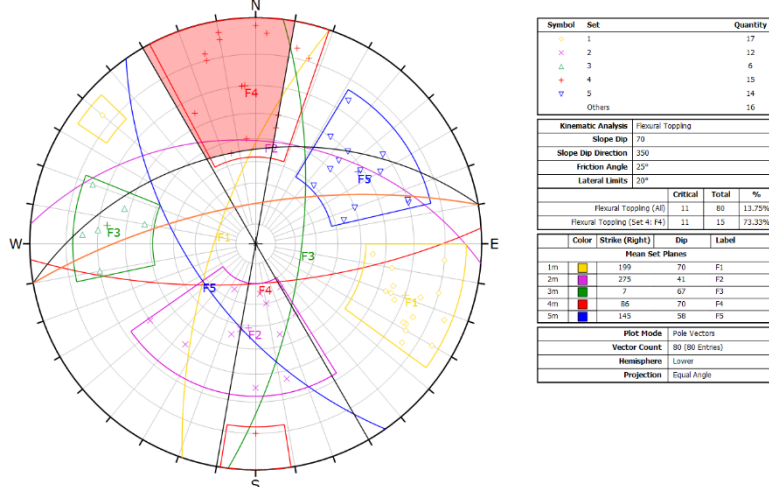
Basculement plan possible selon les plans F4

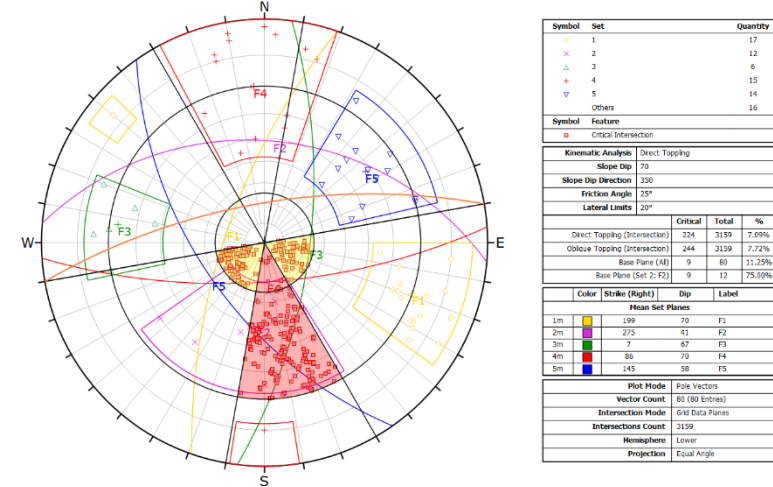
Figure 16 : Résultats de l'analyse cinématique sous le logiciel DIPS de l'orientation de front n°3 ( azimut du vecteur pendage N350°, pendage 70°)

Basculement dièdre possible selon les intersections F3 n F5

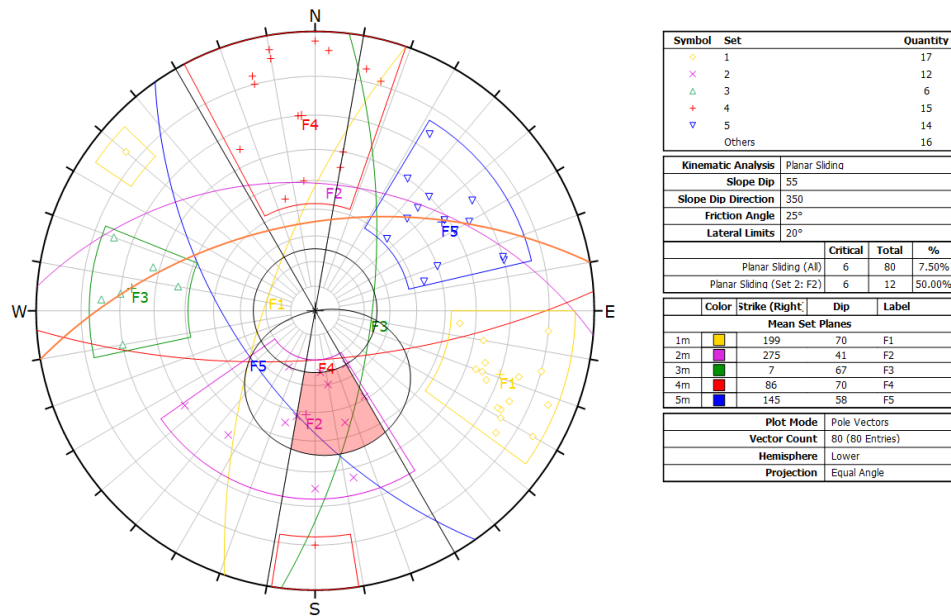
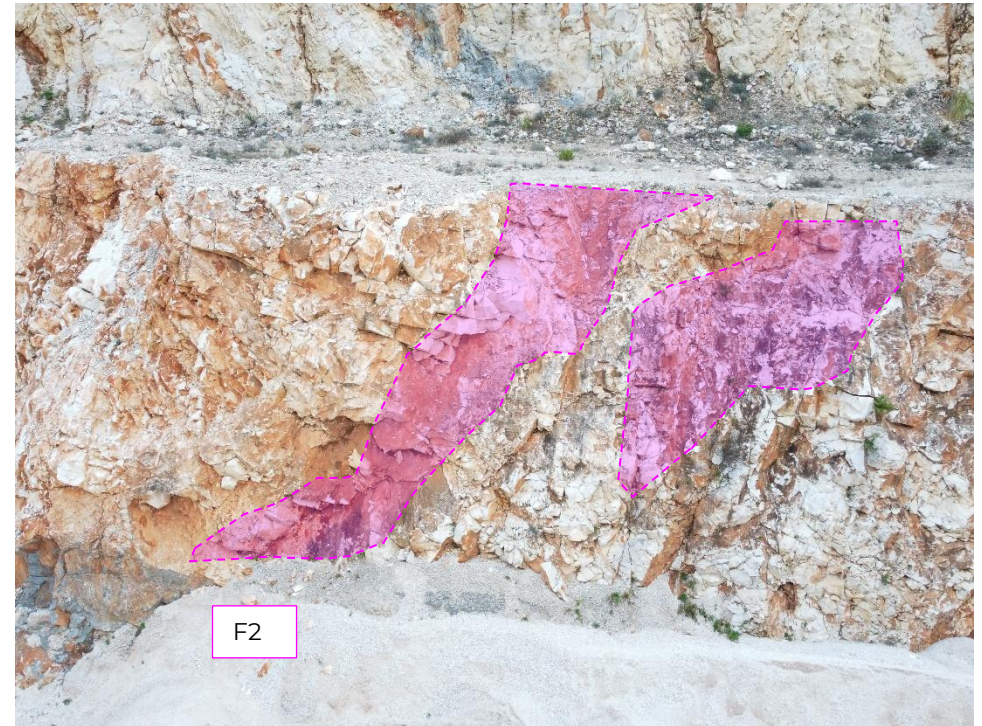
Figure 17 : Résultats de l'analyse cinématique sous le logiciel DIPS de l'orientation de front n°3 (azimut du vecteur pendage N350°, pendage 55°) et localisation de plans type associés à la famille F2 selon l'orientation n°3.

Les plans F2 peuvent atteindre une extension pluridécamétrique comme c'est le cas par exemple en terminaison ouest du front N080 actuel où ce plan de glissement se retrouve de manière continue sur deux fronts successifs. Afin d'étudier la stabilité sur plusieurs fronts une étude complémentaire a été réalisée en prenant en compte la pente intégratrice du projet, fixée à 55° .(cf. ci-dessous)

L'analyse de stabilité met en évidence qu'une partie des plan F2 est susceptible de générer des instabilités à l'échelle de plusieurs gradins. Ce point constitue un point de vigilance de la part de l'exploitant.

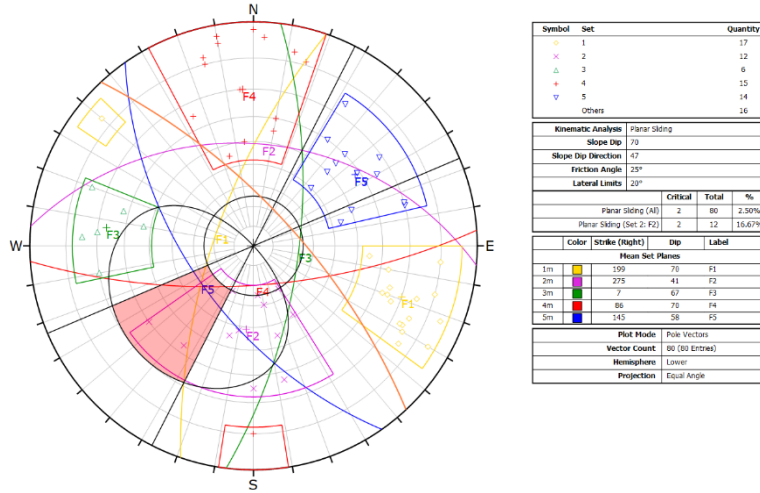
Glissements plan possibles selon une partie des plans F2.

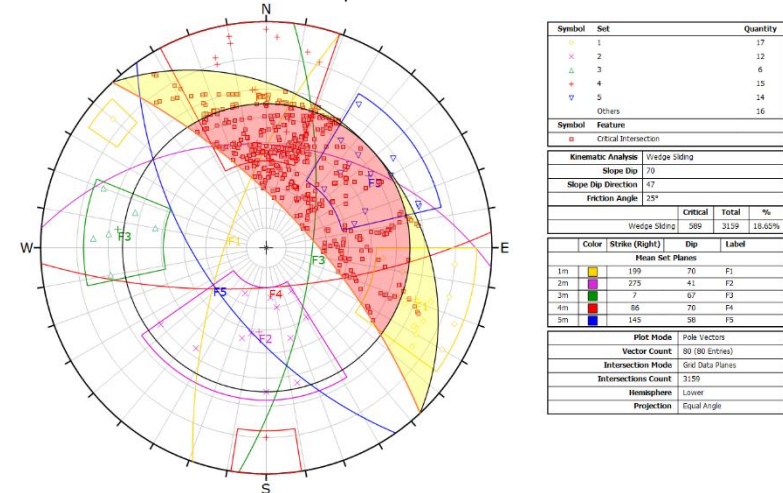
Glissement dièdre possible selon les intersections F3 n F2. Les intersections entre F2 et F1 sont moins pentés et plus obliques au front donc moins probables

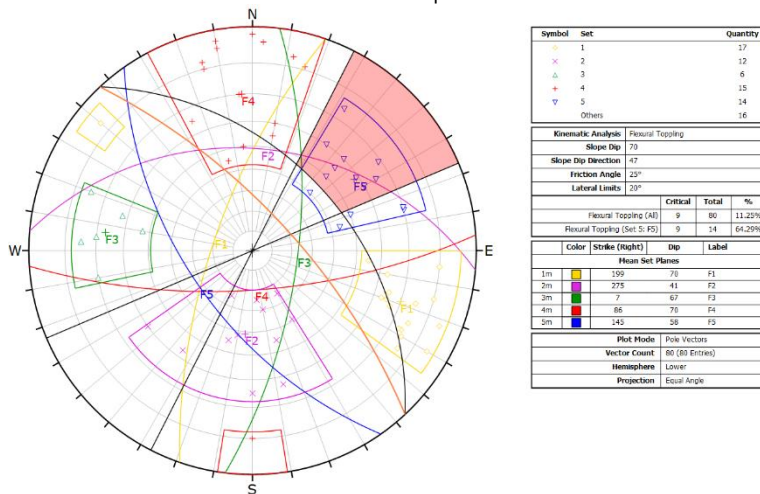
Basculement plan possible selon les plans F5. Impliquant des plans pluri-décamétriques

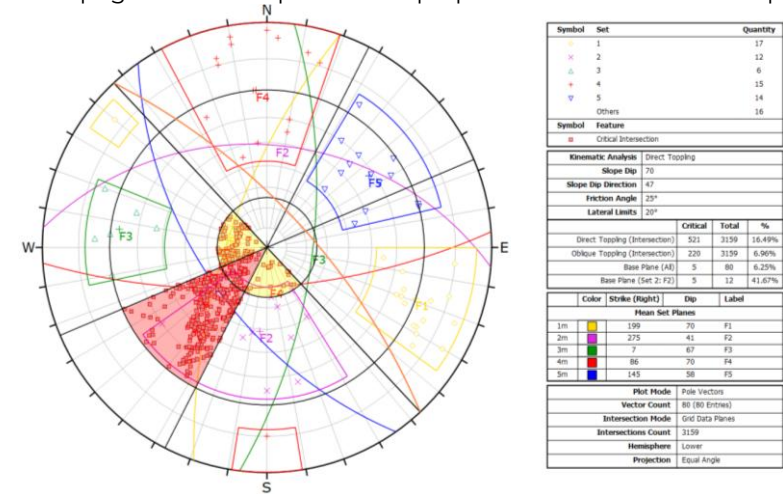
Figure 18 : Résultats de l'analyse cinématique sous le logiciel DIPS de l'orientation de front n°4 (azimut du vecteur pendage N047°, pendage 70°)

Basculement dièdre possible selon les intersections F4 n F1 et en lien avec le redécoupage latéral des plans F5 impliqués dans le basculement plan.

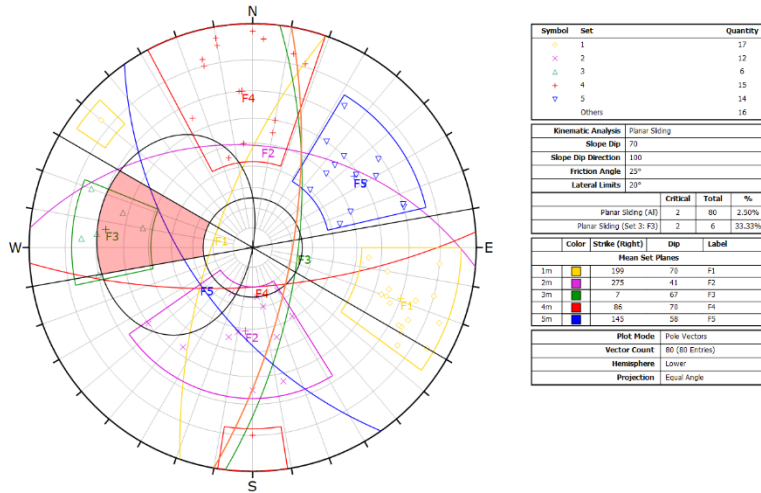
Glissement plan possible selon les plans F3 avec un pendage moyen proche de l'inclinaison du gradin et donc avec un volume d'instabilité limité n'affectant qu'un seul gradin. Vigilance à avoir si les plans sont plus faiblement inclinés.

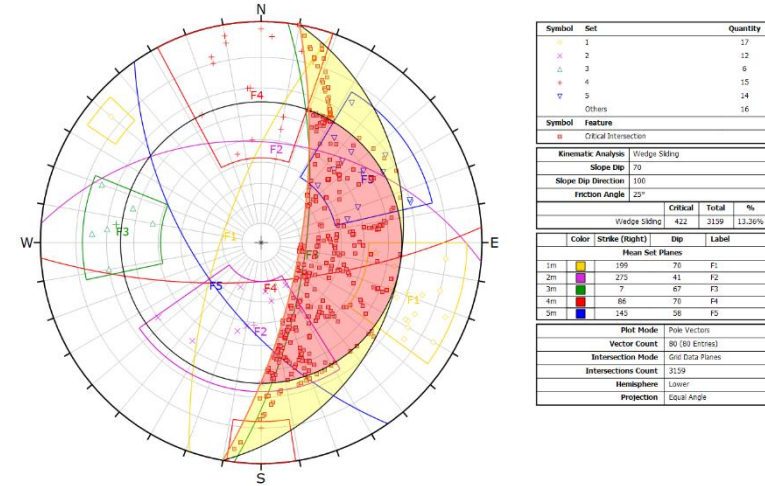
Glissement dièdre possible selon les intersections F3n F4. Ces intersections ont un pendage proche de celui du front et les volumes attendus sont limités

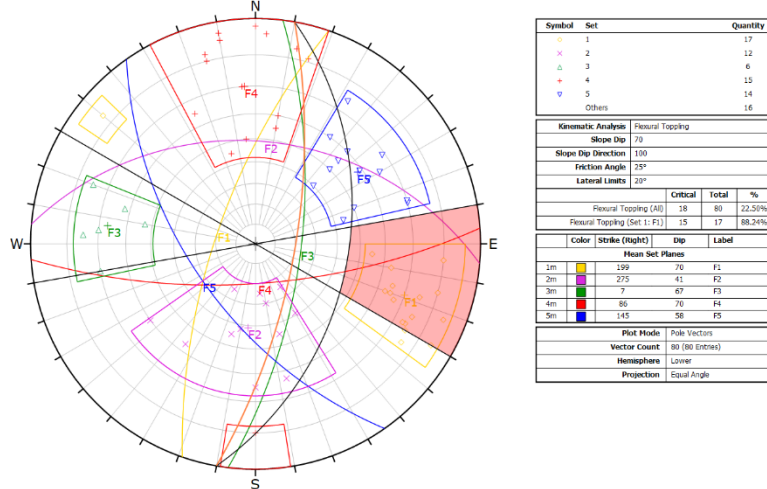
Basculement plan possible selon F1

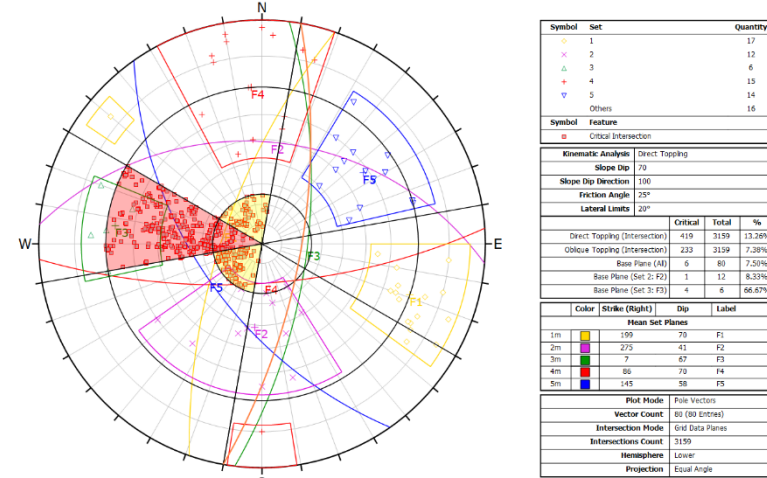
Figure 19 : Résultats de l'analyse cinématique sous le logiciel DIPS de l'orientation de front n°5 (azimut du vecteur pendage N100°, pendage 70°)

Peu ou pas de basculement dièdre

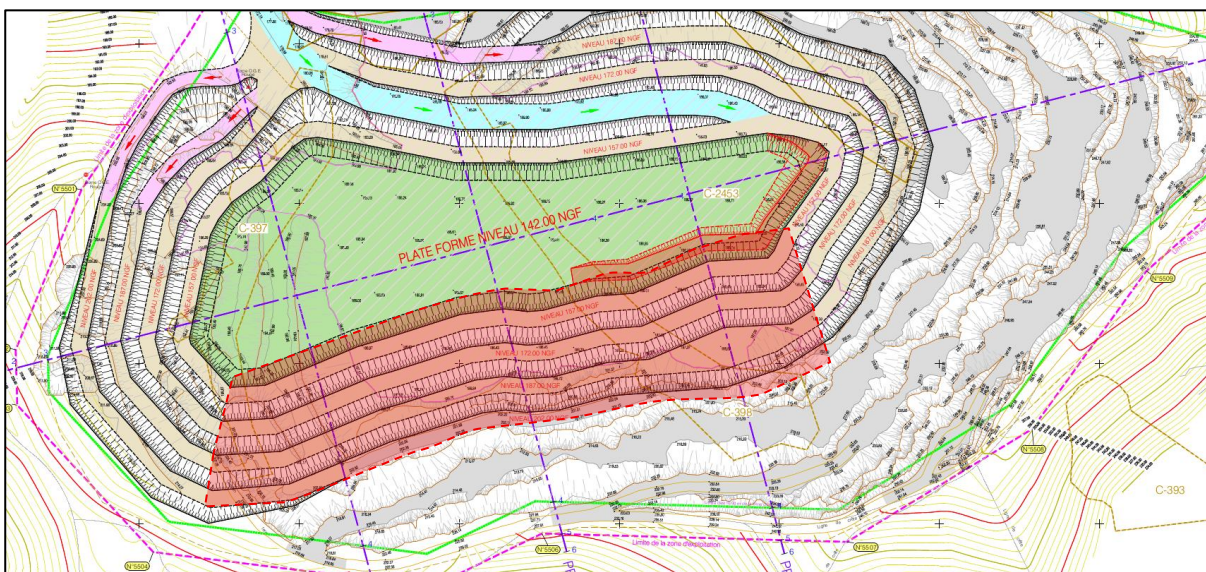
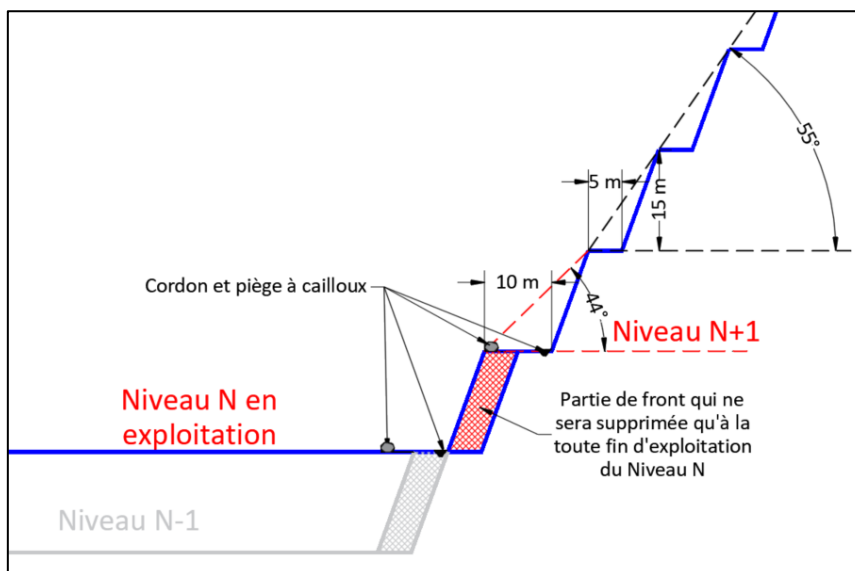
Figure 25 : description de l'adaptation de la méthode d'exploitation (source : entreprise) et localisation sur les plans de phasage des futurs fronts concernés.

La potentielle occurrence de glissements plans impliquant les discontinuités F2 nécessite des adaptations pour améliorer la stabilité de l'exploitation. En ce sens, une adaptation de la méthode d'exploitation a été soumise par l'exploitant. Cette procédure est décrite dans le dossier d'autorisation et repose en particulier sur le point suivant :

- **Maintien d'une banquette de 10m de large au niveau N+1 lors de l'exploitation du niveau N, permettant la diminution locale et temporaire de la pente intégratrice**

La procédure proposée permet de diminuer la pente intégratrice localement entre les gradins N et N+1, à 44°, diminuant ainsi les probabilités d'occurrence de phénomènes de glissement impliquant plusieurs banquettes.
